**“DISEÑO DE UNA METODOLOGÍA PARA LA LOCALIZACIÓN DE
INFRAESTRUCTURA PEATONAL PARA PERSONAS EN CONDICIÓN DE
DISCAPACIDAD.”**

**PROYECTO DE GRADO PRESENTADO POR
ELIZABETH ALEXANDRA BARRIOS VERGARA
VICTOR ALFONSO MENDOZA PARODIS**

**UNIVERSIDAD DE LA COSTA CUC
DEPARTAMENTO DE INGENIERÍA CIVIL Y AMBIENTAL
PROGRAMA DE INGENIERÍA CIVIL
BARRANQUILLA**

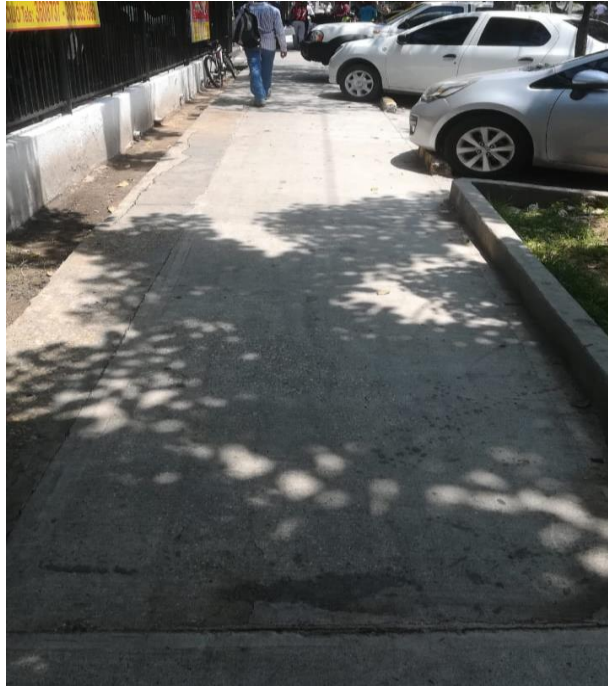
Esta información se recolecta por medio de las investigaciones de campo. Se asigna 0 si es mala la condición y 1 si es buena. Se considera que una condición de andén en buen estado es aquel que no tiene grietas, huecos, erosión, filtraciones, entre otros. Por lo contrario, el andén en mal estado es el que presenta todas las patologías ya mencionadas.

Figura. 5. Ejemplo de Condición de andén

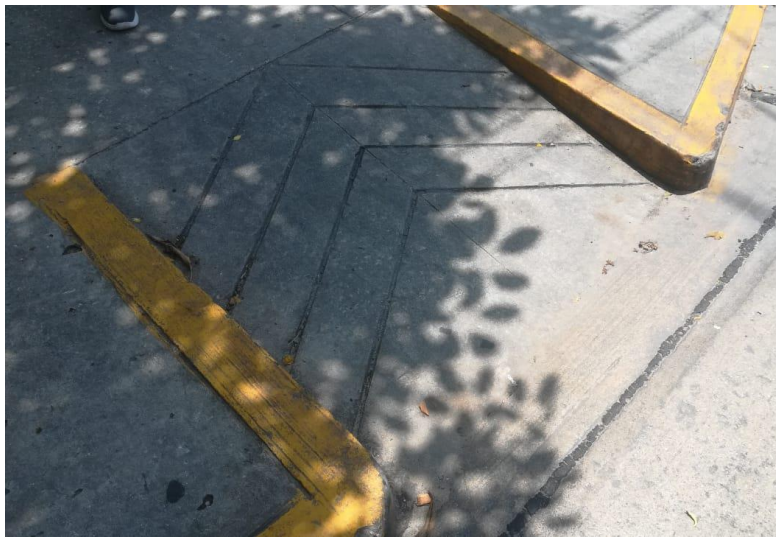
Esta información se recolecto por medio de las investigaciones de campo, se midió el porcentaje de inclinación de los tramos que contaban con rampas de accesos y a si vez, identificar el estado de la rampa, se le asigno 0 si no cumple con las pendientes asignadas por el POT y se encuentran en mal estado, mientras que 1 a las rampas que si lo cumplen y están en buen estado.

Figura 7. Ejemplo de existencia de rampa en el tramo

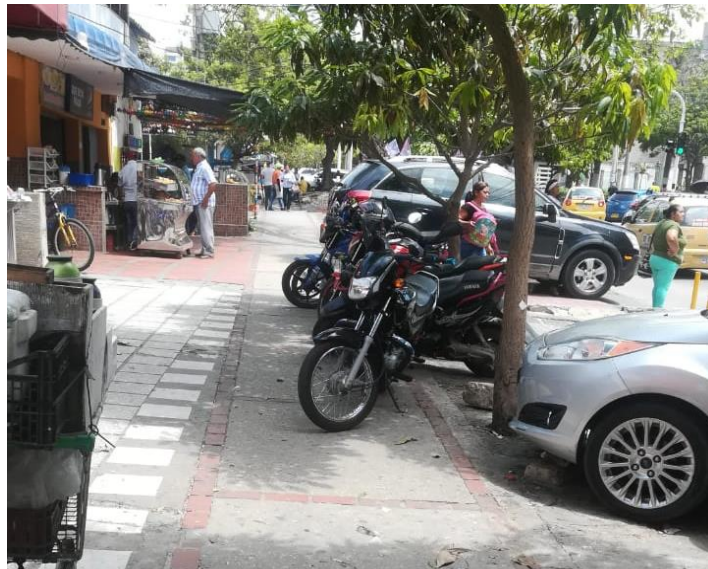
Esta información fue tomada de Google Earth. Los obstáculos son elementos que impiden el paso del peatón por el andén. Si el andén cuenta con muchos obstáculos, se hace un total de las longitudes tomadas. La medida utilizada para las mediciones fue en metros. Los siguientes son elementos considerados como obstáculos en el andén:

Figura 9. Ejemplo de Obstáculo presente en el andén – Calle 70

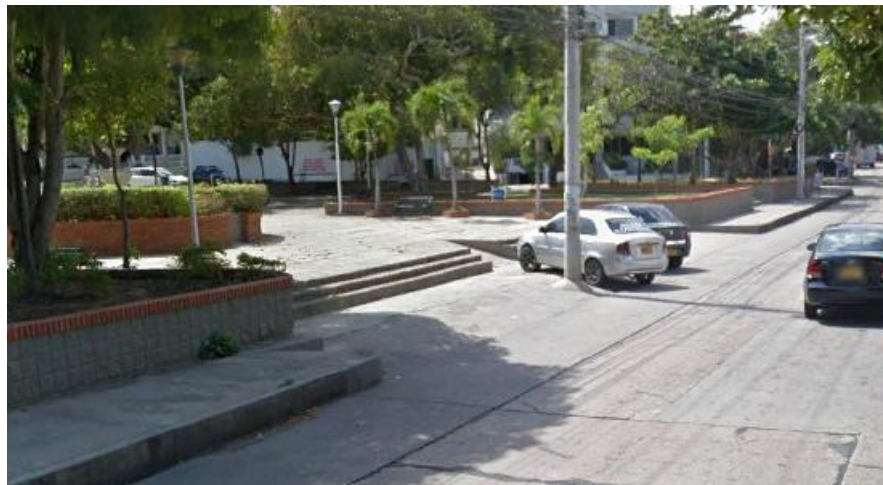
Las discontinuidades son segmentos del tramo que ocasionan un cambio en la estructura del andén, afectando su continuidad evidenciando cambios de niveles considerables. Esta información fue tomada en campo, tomada en unidades de metros; a su vez si el tramo presentaba gran número de discontinuidades se suman las longitudes teniendo como resultado un total. Algunas consideraciones fueron:

Figura 10. Ejemplo de discontinuidad en el andén.

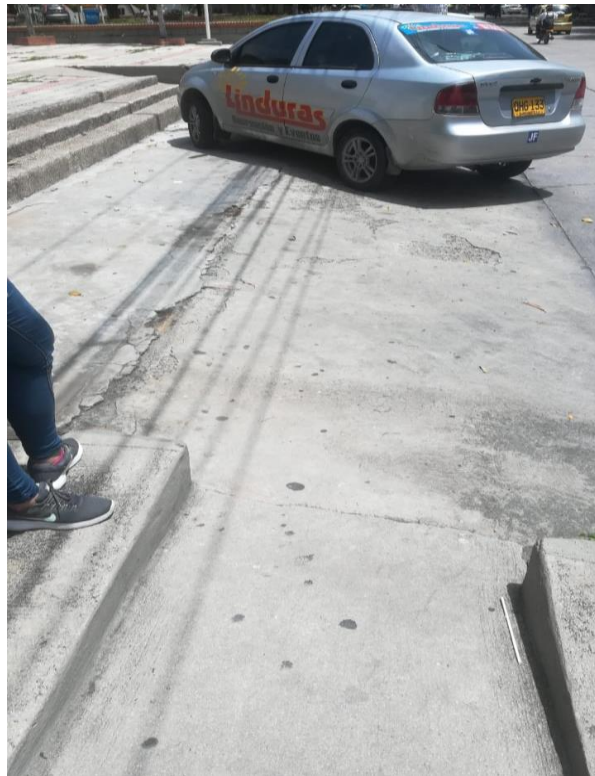
Figura 11. Ejemplo de discontinuidad en el andén – Calle 70.

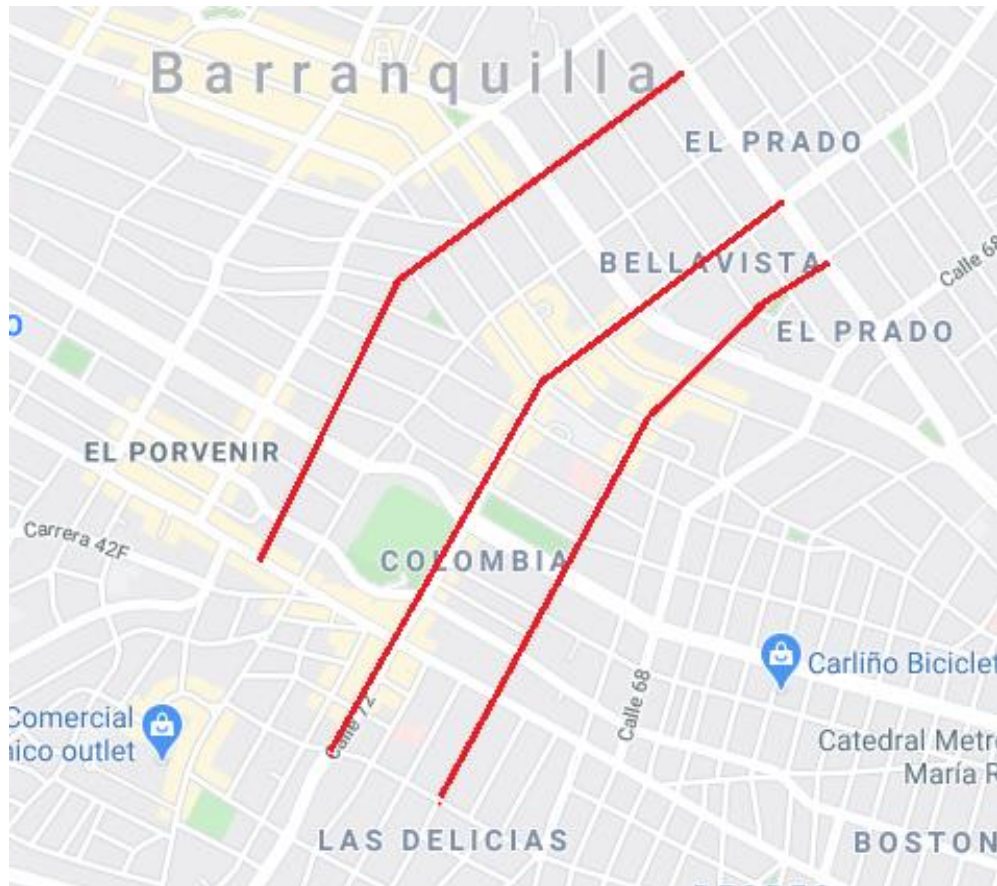
El análisis comprende la evaluación de tres vías principales en la ciudad de Barranquilla establecidas por su alto índice de flujo peatonal, alto índice de comercialidad y alto flujo vehicular, como se puede ver en la imagen:

Figura 15 .Mapa de vías escogidas para el estudio

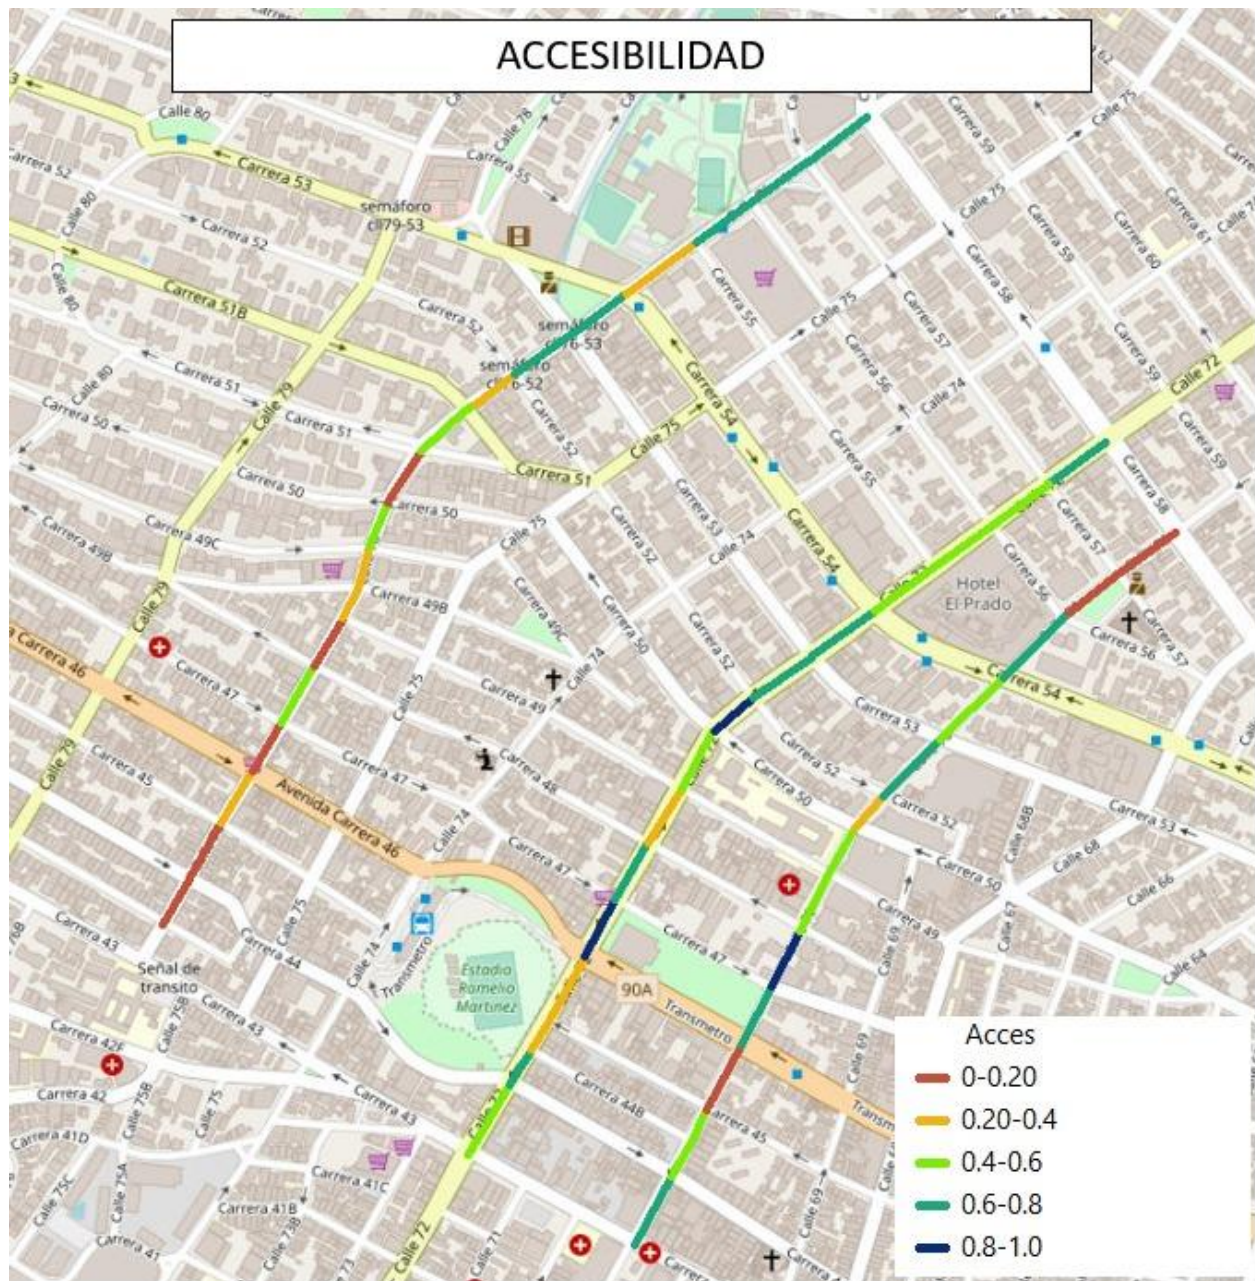
Figura 16. Clasificación de Índices de Accesibilidad según código de colores de las vías estudiadas.
